東日本大震災でのGISの活用と課題

浦安市の被害の概要

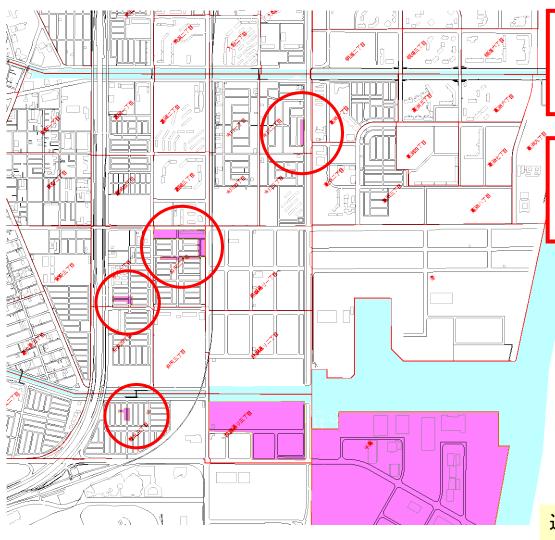
下水道の使用制限(4月13日現在)

下水道の使用制限対象世帯は **269世帯**

> 対象人口は **772人**

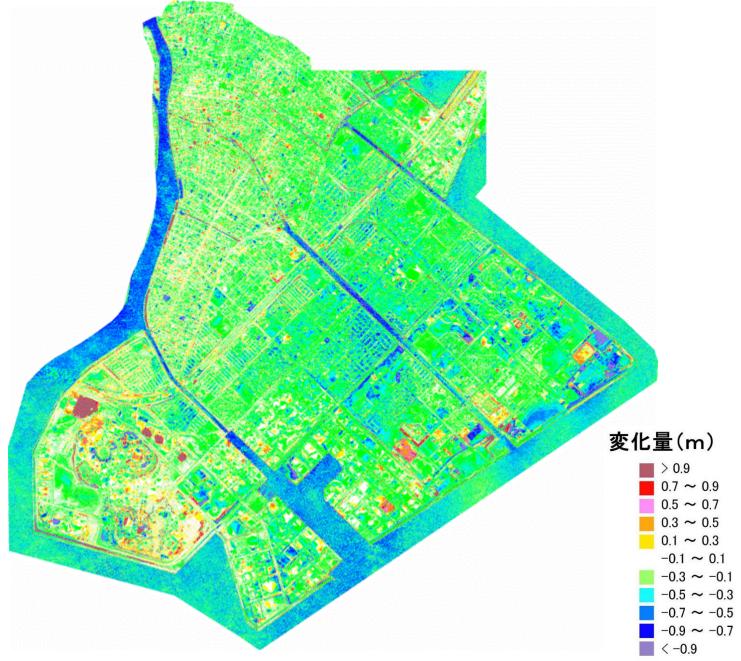
標高差分図(標高変動量に応じて色情報を付与した地図)

注:データの精度は±15cm。また、海·河川は計測外となっているので特に色の意味はない。

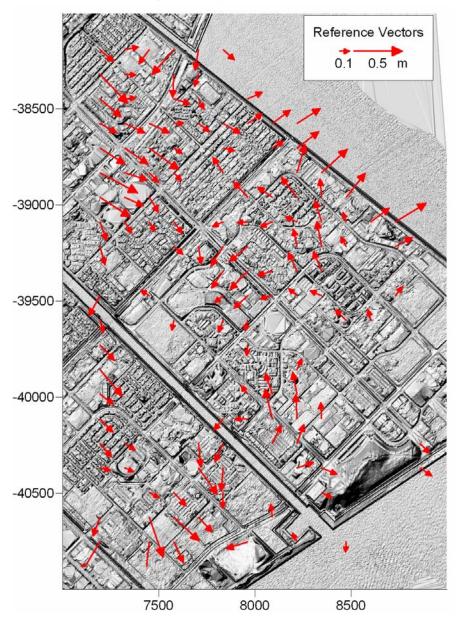
入船・明海・日の出地区の地表面の移動(H18.12→H23.4)

護岸部は側方流動の 可能性あり
